### Características Técnicas

## Asiento Graderío 2 Filas

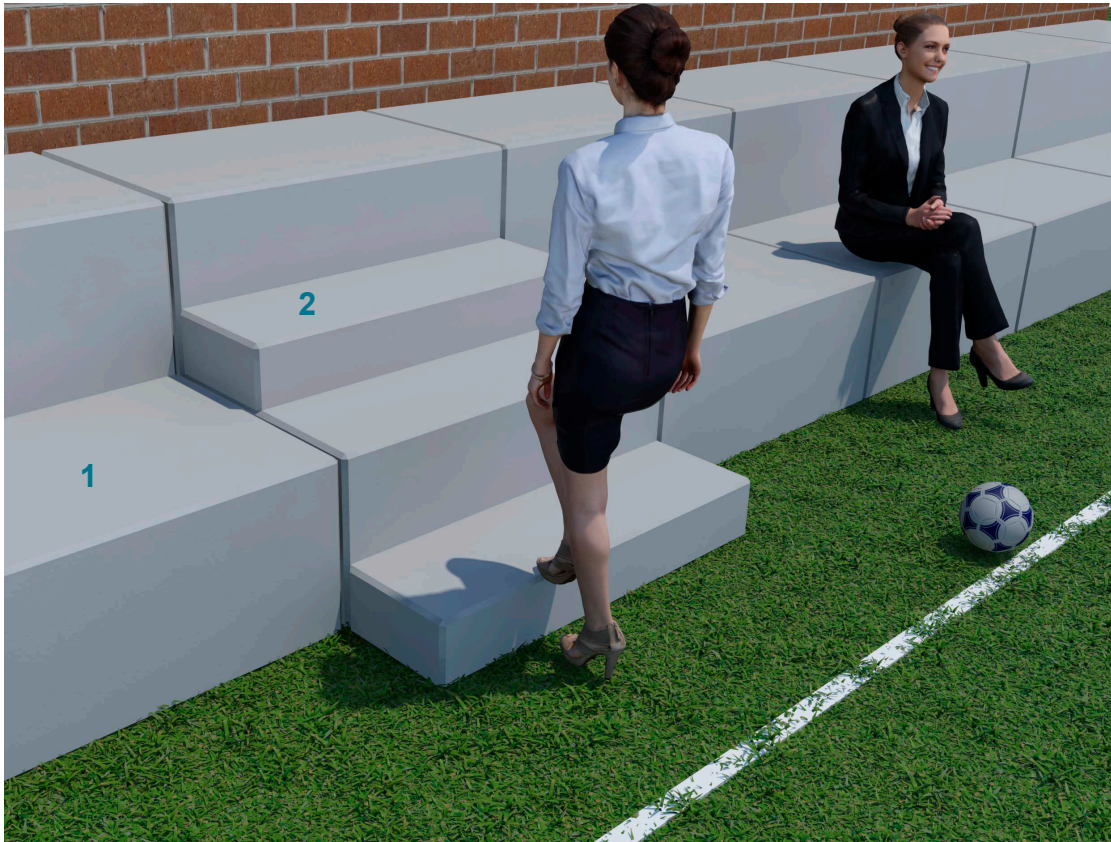
Detalle de colocación

1.- Asiento Graderío 2 filas  
2.- Escalón Graderío 2 filas

**NOTA:** las piezas de graderío se diseñan y fabrican sin inclinación, se recomienda que la superficie sobre la que se coloca tenga un desnivel del 1% hacia la pista para asegurar la correcta evacuación de aguas.
